## Mehr Sicherheit für die Haltestelle Mittelring

März 2020 / Nr. 1/2020

**Gefahrenpunkt für Fahrgäste**

**Mehr Sicherheit an der Haltestelle Mittelring**

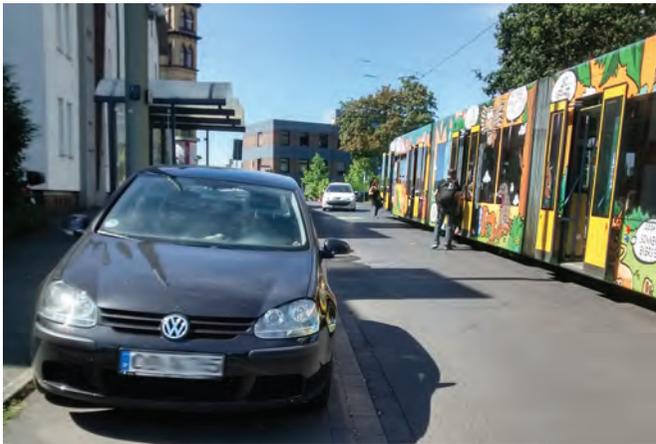
Es ist fast ein Relikt aus der Vergangenheit: Straßenbahnhaltestellen, an denen ein- und aussteigende Fahrgäste während des Haltens der Tram die Autofahrbahn überqueren müssen. Früher die Regel, sind derartige Haltestellen mittlerweile sehr selten geworden. In Kassel gibt es nur noch eine solche Station: die Haltestelle Mittelring.

An dieser aktuell letzten straßenbündigen Haltestelle ereignete sich im Jahre 2014 ein Unfall, bei dem ein Straßenbahn-Fahrgast schwer verletzt wurde. Ein Autofahrer hatte den Vorrang der ein- und aussteigenden Fahrgäste grob missachtet.

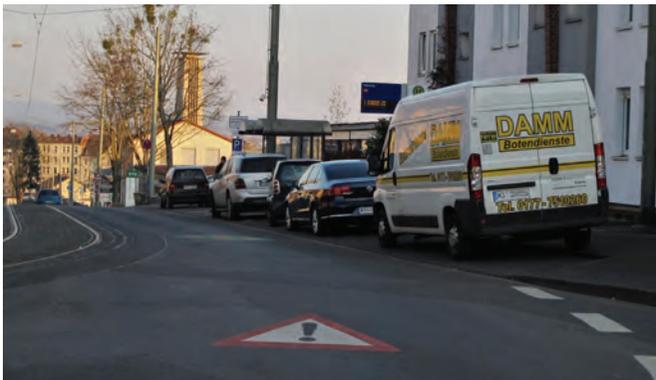
Das Haltestellenschild ist schwer zu erkennen. Parken hohe Fahrzeuge vor der Haltestelle, ist es komplett verdeckt.

- Übergroße, deutlich sichtbare Haltestellenschilder (H-Zeichen, StVO Nr. 224):  
Die übergroßen H-Zeichen sind am Fahrbahnrand anzubringen, sind aber keine Garantie für sicheres Verhalten der Autofahrer.  
[Anmerkung: Gemäß Verwaltungsvorschrift zur StVO sind runde Zeichen mit einem Durchmesser von 750 mm zugelassen. Größere Zeichen sind nicht ausdrücklich verboten.]

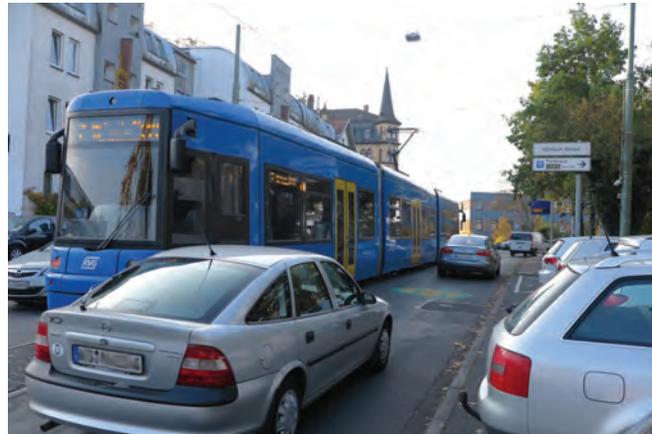
Gefahr für Fahrgäste: Die Tram hält an, drei Autos rauschen trotzdem rücksichtslos vorbei. Alltag an der Haltestelle Mittelring.

- „Gehwegnese“:  
An der Haltestelle ist auf der Höhe des Hecks der Tram ein Gehwegvorsprung anzubringen, der verhindert, dass während des Haltens einer Bahn ein Kraftfahrzeug vorbeifährt. Die beiden Richtungshaltestellen müssen dazu gegeneinander verschoben werden, damit der Gegenverkehr - vorsichtig - passieren kann.

- Senkung der Kfz-Geschwindigkeit:  
An der Haltestelle wird eine Geschwindigkeitsbeschränkung auf 30 km/h angeordnet. Damit fährt ein Fahrzeug immer noch 8,5 m in einer Sekunde.

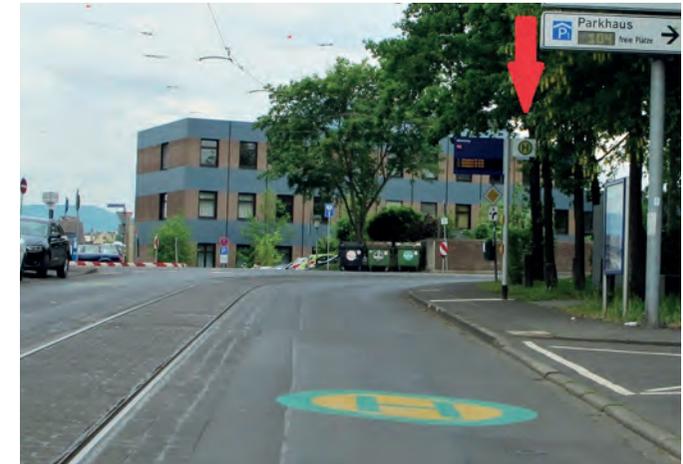
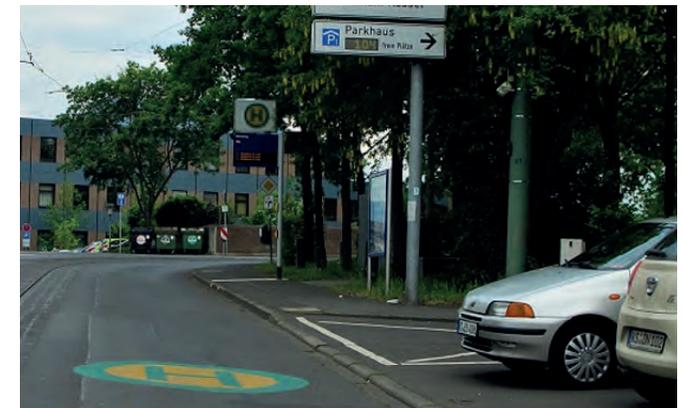
Autofahrer fahren dort sehr zügig, vielen ist die örtliche Situation nicht vertraut. In Richtung Klinikum lenkt das Parkleitsystem-Display vom Haltestellenschild (H-Zeichen, StVO Nr. 224) die Autofahrer ab. Dieses Haltestellenzeichen steht unverständlichlicherweise auch NICHT am Fahrbahnrand, es kann zudem leicht durch die Vegetation verdeckt werden. In Fahrtrichtung Weserspitze wird das H-Zeichen oft durch hohe Fahrzeuge verdeckt. Die Haltestelle liegt hinter einer Kurve und ist somit erst spät erkennbar. Hier ereignete sich auch der schwere Unfall.

Das Haltestellenzeichen ist im oberen Bild fast versteckt am rechten Gehwegrand. Damit es im Bild auffällt, wurde ein roter Pfeil ergänzt. Unten zeigt eine Fotomontage ein auffälligeres Schild. Übrigens: Die große H-Markierung und ein ebenso auf der Fahrbahn aufgebrachtes Achtung-Schild wurden nach dem Unfall und der Kritik des VCD realisiert. Weitergehende Forderungen des VCD blieben unberücksichtigt
